**Informe de Diagnóstico**

3924-01-IF-GL-001

**EDIFICIO CARMEN PLAZA  
CARMEN 566**

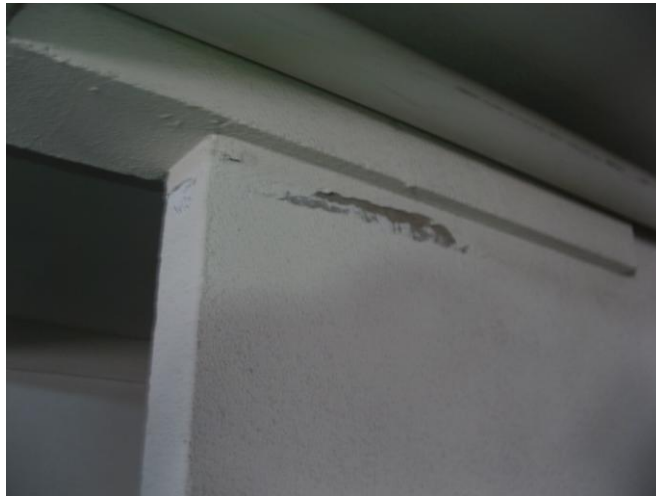
En algunos sectores se observa pérdida de pintura no existiendo fisura. Estas zonas coinciden con irregularidades superficiales del hormigón producto de la etapa constructiva.

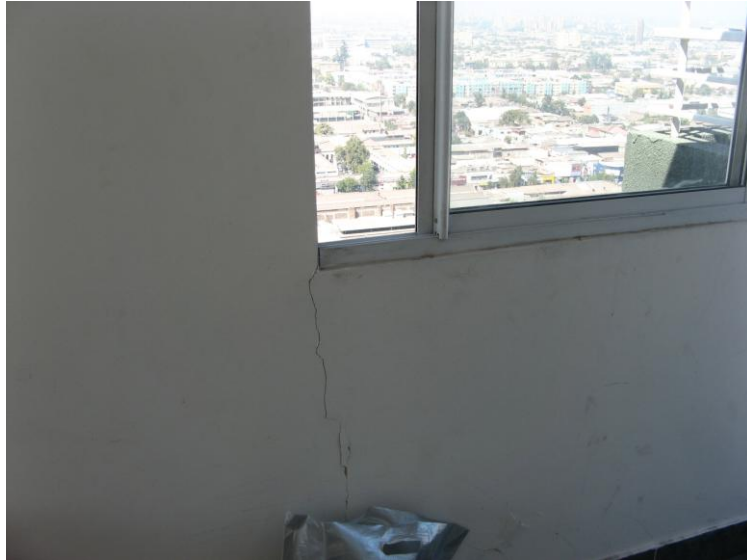
En sector azotea del edificio donde se ubica la piscina, sala común y casa de máquinas de ascensores no se observan daños de tipo estructural. Solo se pueden apreciar pequeñas fisuras que tiene relación con unión entre elementos rígidos y elementos flexibles como son muros de corte y tabiques de antepecho.

Otras fisuras menores o daños de terminaciones no tienen relevancia e incluso podrían ser existentes de fechas anteriores.

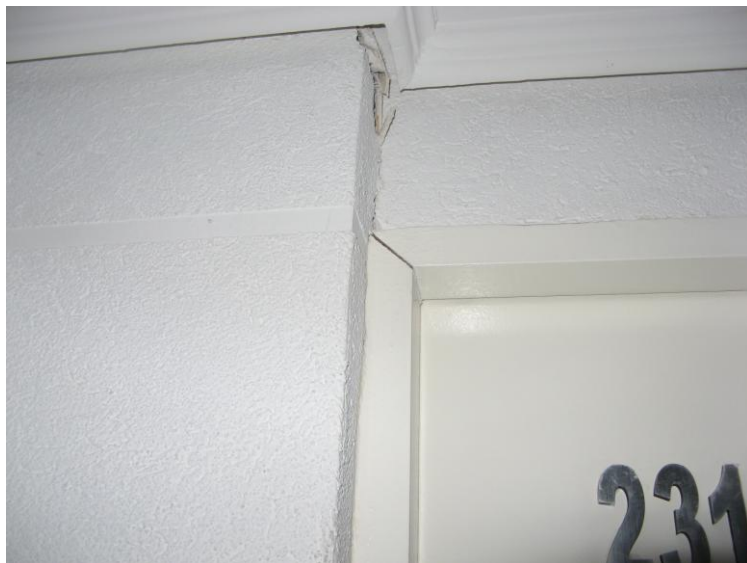
En sector de pisos intermedios se observan fisuras en esquinas superiores de accesos a departamentos. Estas fisuras son provocadas por el cambio de materialidad y rigidez entre el muro de resistencia estructuras y el tabique superior a las puerta. Esto no tiene relevancia estructural y deberá repararse por efecto estético.

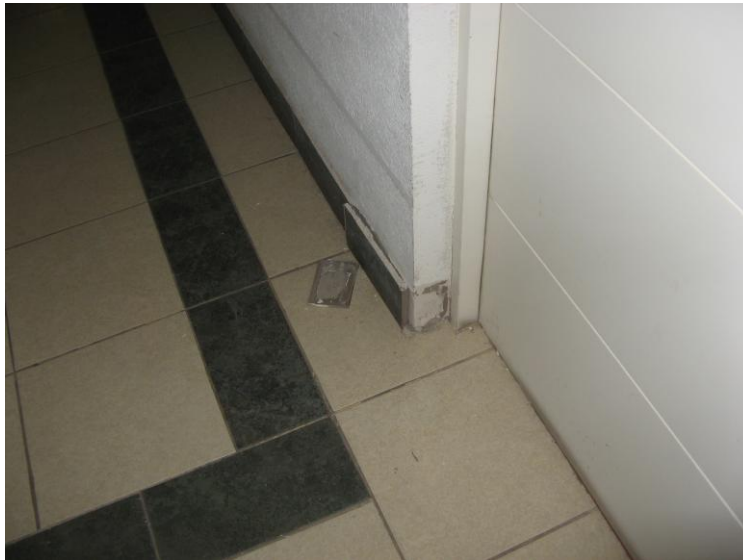
También se observa desprendimiento de cerámicas tipo guardapolvo en pasillos. Esto a sido provocado por la vibración durante el sismo y falta de material adherente en cantidad o calidad.

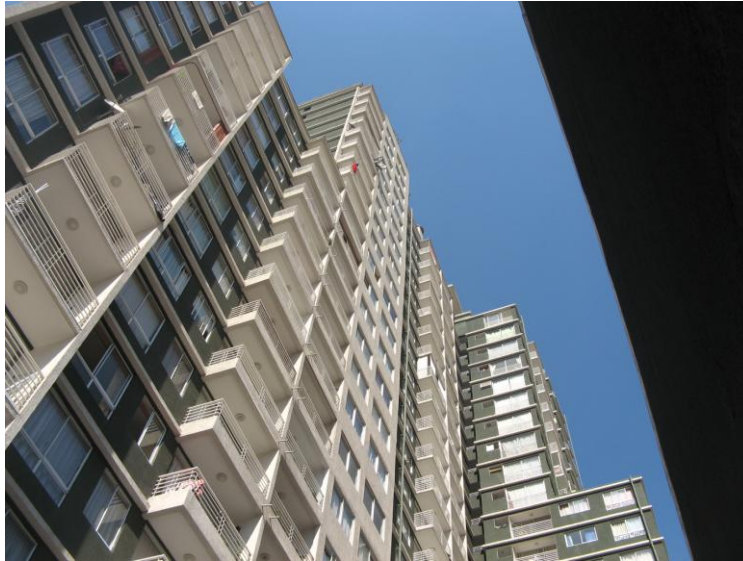
Adicionalmente se recomienda que los habitantes no cuelguen ningún tipo de elemento en balcones ni barandas como se pudo observar. Esta medida debería ser estricta por parte de la

comunidad incluyendo incluso vestimentas. Debería estudiarse la reubicación de antenas evitando su caída hacia los estacionamientos y otros lugares.
